Kirche wird langsam abgeklopft

Bei der Fassadenrenovation der katholischen Kirche St. Peter und Paul im Neuwiesenquartier ist Halbzeit. Im Zentrum steht der Schutz von exponierten Bauteilen vor der Witterung.

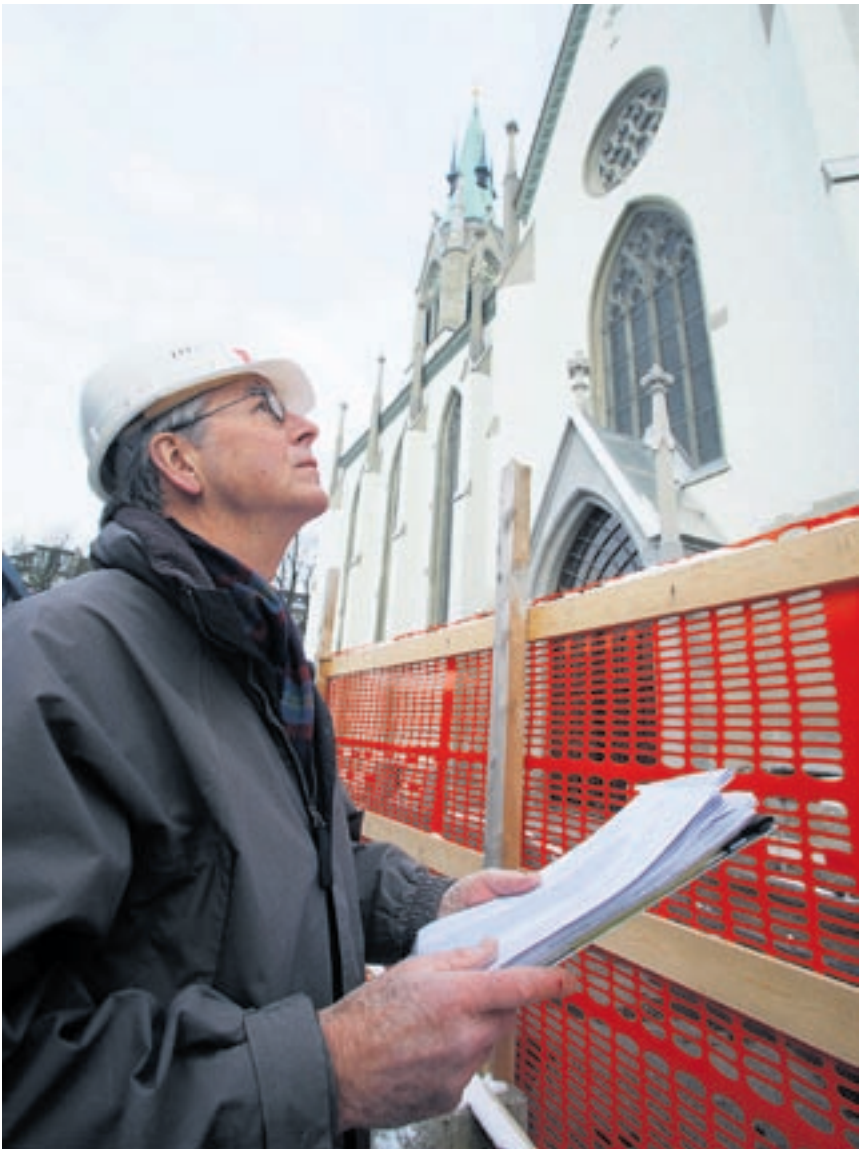
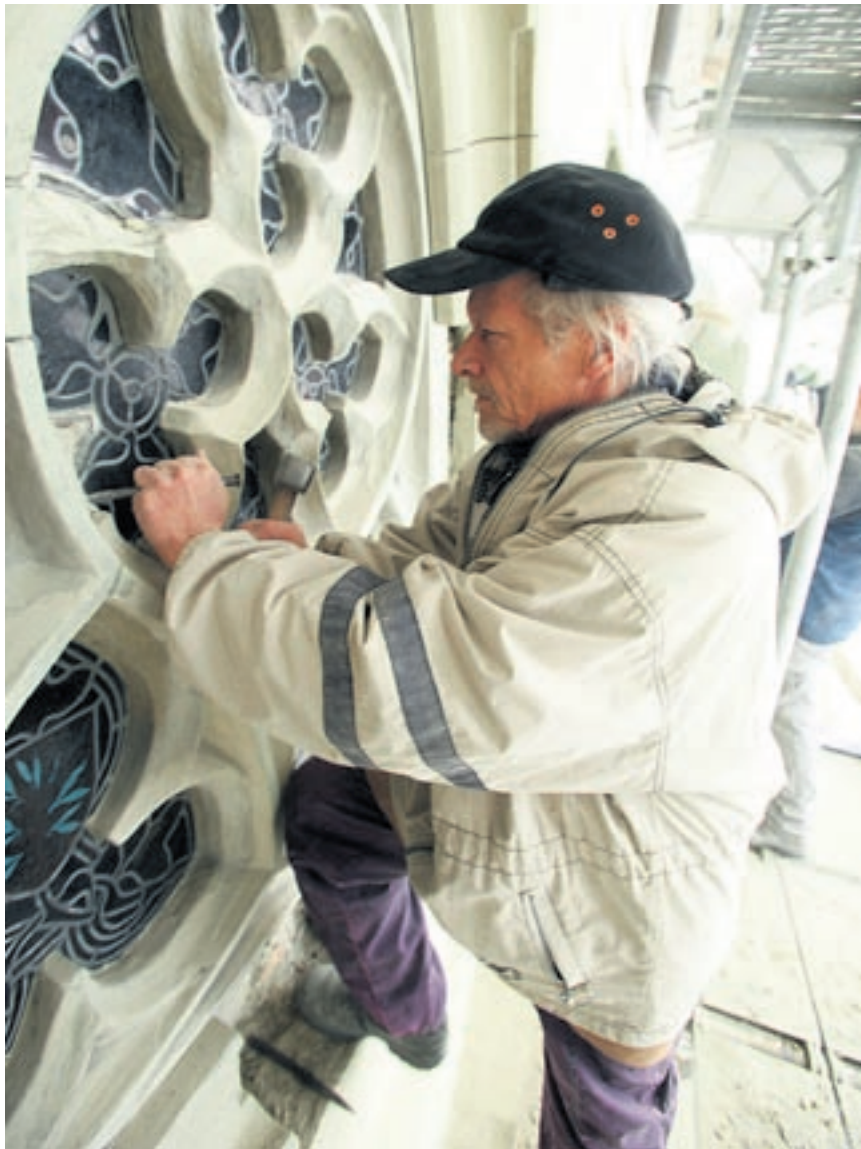
Die Fassade hat unter dem Einfluss der Witterung gelitten. Unter der Leitung von Architekt Johann Frei (l.) stellen sie die Arbeiter wieder instand. Bilder: Donato Caspari

Bei der Kirche seien mehrere Schadensbilder augenfällig, sagt der Architekt: Schäden an den Spitztürmchen etwa, den Fialen, in Form von starken Rissen und zum Teil Abplatzun-

gen von Oberflächenteilen. Hinzu kommen Schäden an den Sandsteingewänden der Fenster und an den Sockelsteinen. «Daneben haben wir auch Schäden am Turmhelm und an den Zifferblättern angetroffen.» Überraschungen habe man aber nicht erlebt.

Aufgrund der tiefen Temperaturen beschränken sich die Arbeiten zurzeit auf das Ausspitzen von kaputtem Stein. Bröckelnde, stark sandende oder

stark gerissene Steine werden durch sorgfältiges Beklopfen mit einem Blei-Zinn-Stab oder einem Spitzzeisen aus Stahl auf die Festigkeit überprüft. Dumpf tönende Steine weisen ein lockeres Gefüge auf, sind mürbe oder haben Risse. Solche Steine werden je nach Umfang des Schadens ganz ausgespitzt, sodass ein neuer Stein eingesetzt werden kann, oder es erfolgt ein Teilersatz. Bei kleineren Schäden und gutem, gesundem Untergrund werden oberflächlich beschädigte Partien entnommen, um den Stein durch einen Mörtelauftrag wieder zu ergänzen. Nach dem Ausspitzen werden die Masse für die neuen Steine aufgenommen und die Ersatzteile in der Werkstatt der Steinmetze vorgefertigt. «Die Versetzarbeiten und Aufmörtelungen können jedoch nur bei Plusstemperaturen von über fünf Grad erfolgen.»
